# Fachliche Stellungnahme zum Wohnungserwerb

Dokumentation des Bauzustands am 16.06.2026

Mehrfamilienhaus  
Berliner Straße 244  
63067 Offenbach am Main

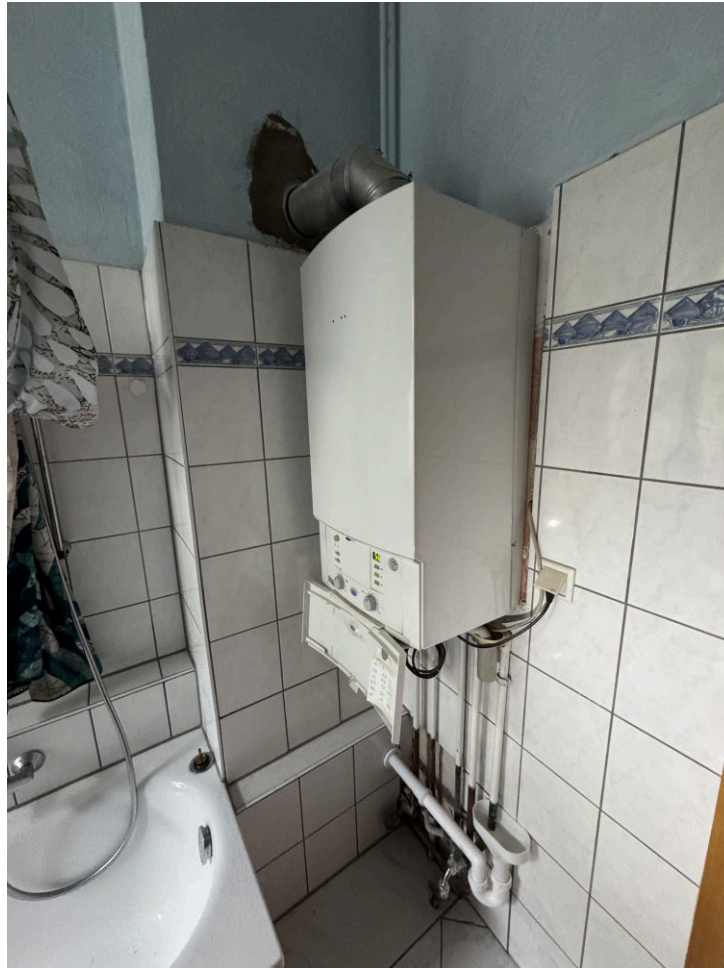
Die Wohnungen werden über dezentrale Etagenheizungen mit Gas versorgt. Diese Ausstattung ist aus Erwerbersicht vorteilhaft, weil jede Wohnung hinsichtlich Wärme, Warmwasser und Verbrauchsabrechnung eigenständig ist und keine Abhängigkeit von einer gemeinsamen Zentralheizung besteht.

Beispiel Etagenheizung in einer Wohnung im straßenseitigen Gebäudeteil, wandhängende Gas-Therme.

Für die konkret zu erwerbende Wohnung sollten Baujahr, Hersteller, letzter Wartungsnachweis und das aktuelle Abgasprotokoll des Schornsteinfegers eingesehen werden. Daraus lässt sich die verbleibende Nutzungsdauer der jeweiligen Anlage gut einschätzen.

**Priorität 1:** Etagenheizung der konkret zu erwerbenden Wohnung erfassen. Baujahr, Hersteller, letzter Wartungsnachweis und aktuelles Abgasprotokoll geben Aufschluss über die verbleibende Nutzungsdauer. Bei älteren Geräten ist ein Austausch als planbare, wohnungsbezogene Einzelmaßnahme einzuplanen.

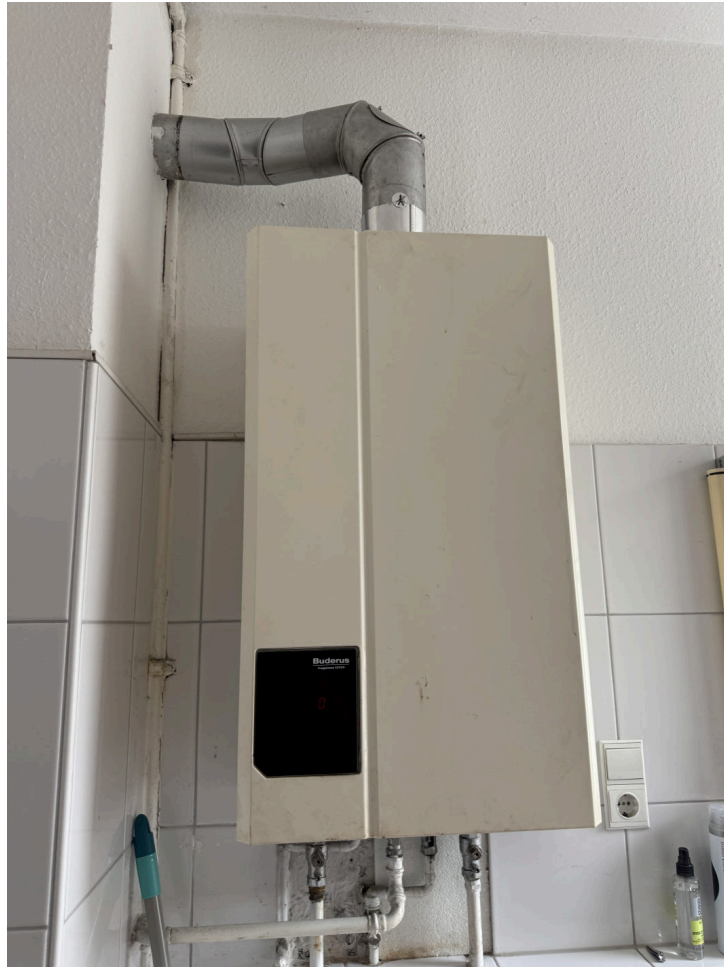
Die Etagenheizungen weisen je nach Wohnung unterschiedliche Baujahre auf. Einzelne Anlagen wurden nach äußerem Eindruck etwa den Baujahren 2010 bis 2015 zugeordnet, eine weitere Anlage wurde als rund 15 bis 20 Jahre alt eingestuft, und in einer Wohnung im Dachgeschoss des rückwärtigen Gebäudeteils wurde eine neuwertige Anlage vorgefunden. Eine Gas-Etagenheizung hat erfahrungsgemäß eine technische Nutzungsdauer von etwa 15 bis 20 Jahren. Bei den älteren Geräten ist daher innerhalb des Erwerbszeitraums mit einem Austausch zu rechnen, der eine planbare, wohnungsbezogene Einzelmaßnahme darstellt.

Beispiel einer älteren Etagenheizung (Alter rund 15 bis 20 Jahre), planbare Austauschmaßnahme im Erwerbszeitraum.  
Erstellt am 16.06.2026 um 16:31 Uhr.

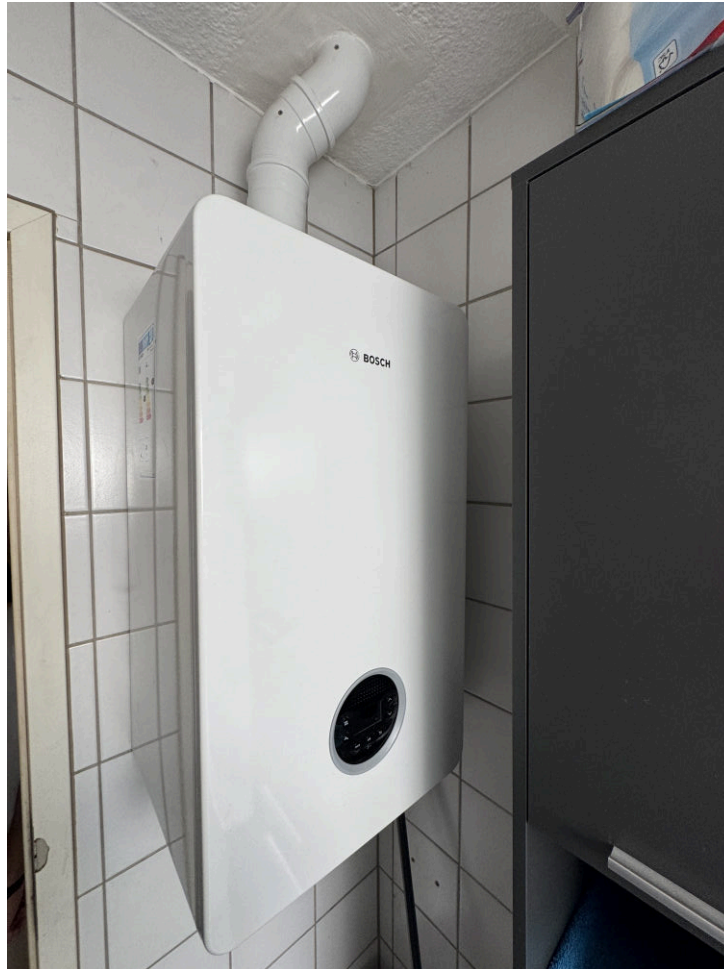
Beispiel einer neuwertigen Etagenheizung in einer Wohnung im Dachgeschoss des rückwärtigen Gebäudeteils.  
Erstellt am 16.06.2026 um 16:51 Uhr.

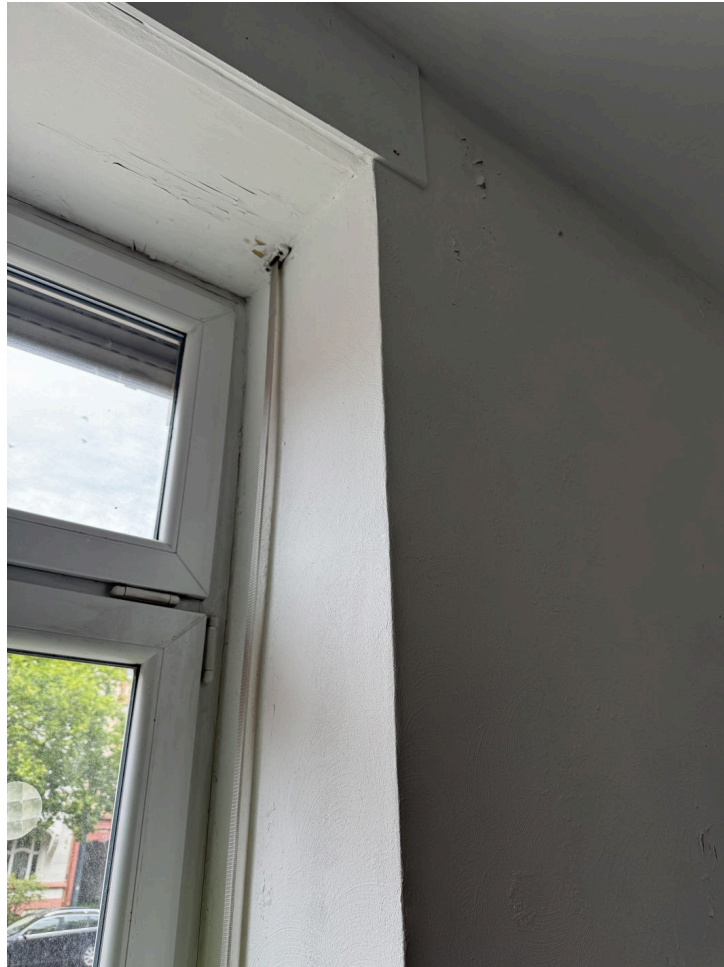
In einzelnen Wohnungen wurden an Innenoberflächen Befunde festgestellt, die im Zuge einer Renovierung beziehungsweise nach Ursachenklärung zu bearbeiten sind. Hierzu zählen örtliche Farb- und Putzabplatzungen an einer Innenwand sowie in einzelnen Bädern Feuchteerscheinungen und schimmeltypische Verfärbungen an Wand- oder Deckenflächen.

Die Ursachen solcher Befunde können wohnungsintern liegen (zum Beispiel Lüftungsverhalten, örtliche Abdichtung im Bad) oder ihren Ausgang im Gemeinschaftseigentum haben (zum Beispiel gemeinschaftliche Versorgungsleitungen oder die Dachebene). Soweit eine Ursache dem Gemeinschaftseigentum zuzuordnen ist, ist sie über die Eigentümergemeinschaft zu klären. Wohnungsbezogene Oberflächenarbeiten sind übliche Renovierungsmaßnahmen.

Beispiel Innenoberfläche in einer Wohnung, örtliche Farbabplatzungen, übliche Renovierungsmaßnahme.  
Erstellt am 16.06.2026 um 15:53 Uhr.

Vor einer reinen Oberflächenrenovierung sollte die Ursache eines Feuchtebefundes geklärt werden, damit keine wiederkehrenden Schäden entstehen. Für die konkret zu erwerbende Wohnung sind die Oberflächen am Einzelobjekt zu beurteilen.

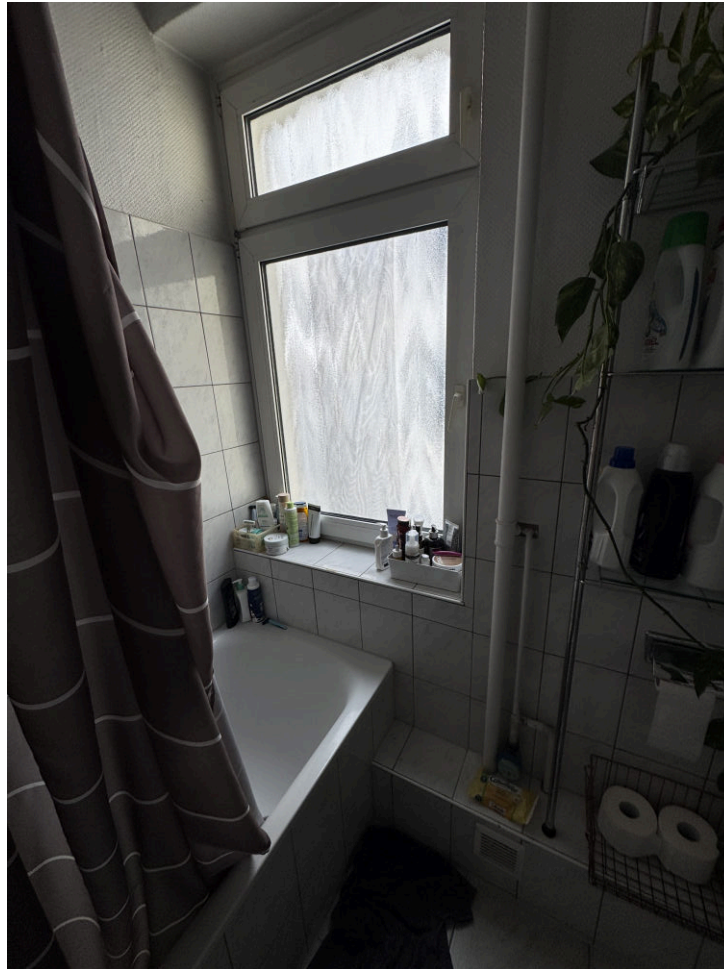
In einzelnen Wohnungen ist die Badewanne unmittelbar an der Außenwand und damit im Bereich der Fensterbank angeordnet. Steigt eine Person in die Wanne, verringert sich die wirksame Brüstungshöhe (Höhe vom Standplatz bis zur Oberkante der Brüstung) um die Höhe der Wanne. Dadurch kann die Brüstung in der tatsächlichen Nutzung die heute empfohlenen Mindestmaße der Absturzsicherung unterschreiten.

Beispiel Bad mit Badewanne unmittelbar am Fenster, Absturzsicherung in der Nutzung zu prüfen und gegebenenfalls nachzurüsten.  
Erstellt am 16.06.2026 um 16:56 Uhr.

Dies ist ein sicherheitsrelevantes, aber gut lösbares Thema des Sondereigentums. Eine Nachrüstung kann je nach örtlicher Geometrie über die Anhebung des Fensters, eine zusätzliche Absturzsicherung im Brüstungsbereich (zum Beispiel eine Glasbrüstung oder ein Geländer) oder über eine Begrenzung der Fensteröffnung erfolgen. Vor der Lösungswahl sind die örtlichen Höhen genau aufzunehmen.

**Priorität 2:** Sofern in der Wohnung eine Badewanne unmittelbar am Fenster angeordnet ist, ist die Absturzsicherung mit konkretem Höhenmaß aufzunehmen und bei Bedarf nachzurüsten. Dies ist ein sicherheitsrelevantes, aber gut lösbares Thema des Sondereigentums.

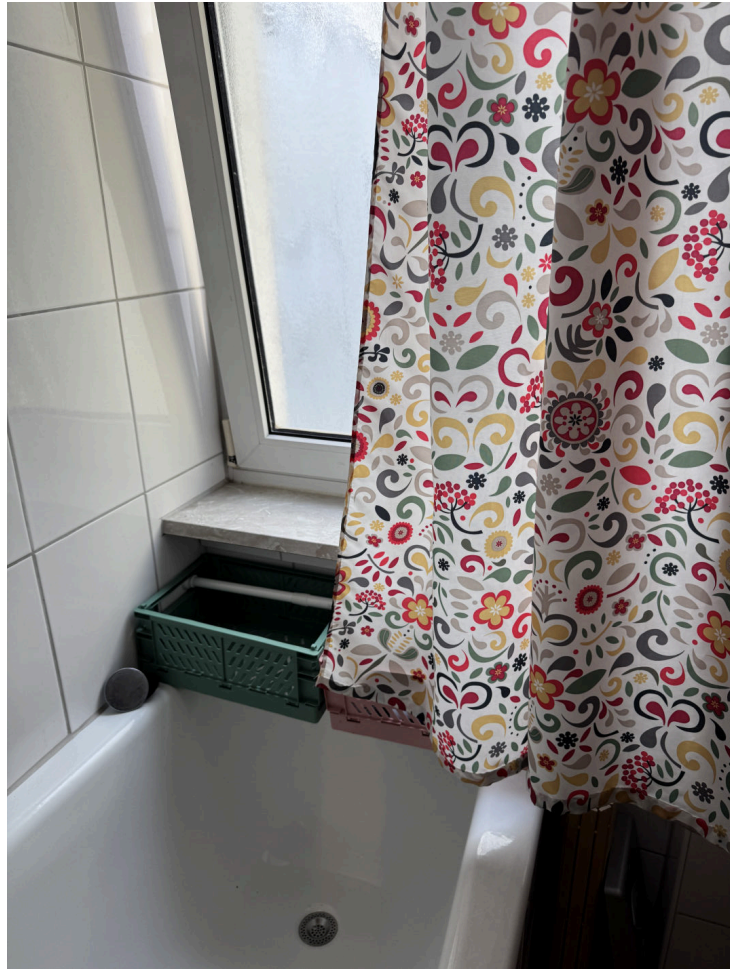
Weiteres Beispiel Bad mit Badewanne am Fenster, vergleichbare Konstellation zur Absturzsicherung.  
Erstellt am 16.06.2026 um 17:16 Uhr.
